### **REVISIÓN E INSPECCIÓN TÉCNICA DE LA MEZCLA EN FRÍO INSTALADA POR EL MÉTODO DE PARCHEO POR INYECCIÓN NEUMÁTICA EN LA LOCALIDAD DE TEUSAQUILLO.**

Autor: MARIA BRICEIDA SEPULVEDA COMEZAQUIRA.

UNIVERSIDAD MILITAR NUEVA GRANADA.  
FACULTAD DE INGENIERIA.  
PROGRAMA DE ESPECIALIZACION EN INGENIERIA DE PAVIMENTOS.  
BOGOTA. 2015

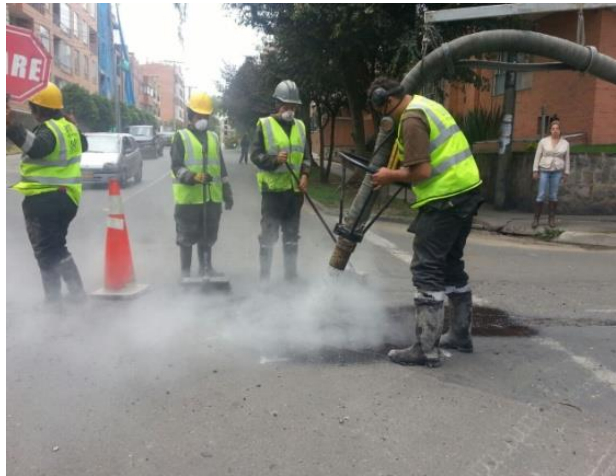
**Figura 5.** Limpieza del área afectada mediante un chorro de aire  
**Fuente:** elaboración propia.

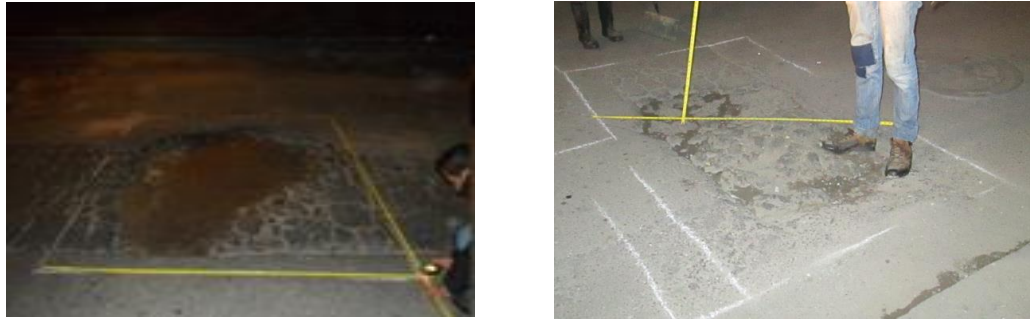
Se realizó un control físico y cuantificación de los parches instalados previo a la intervención y una vez realizada la limpieza como se observa en la figura 6. Se tomaron las dimensiones (largo, ancho, profundidad) conforme a la norma IDU-ET-2011 sección 571-13 “PARCHEO MECANIZADO” [4], se diligencio en campo el formato PDV-FM-004, donde se registró la información por CIV, se tomó el registro fotográfico antes y después de la inyección de la mezcla para el control de cantidades, se calcularon áreas y volúmenes ejecutados de acuerdo a lo establecido en el contrato y se consolidó la información en un formato Excel

**Figura 6.** Cuantificación de área a intervenir: área del hueco(a), espesor del hueco (b)

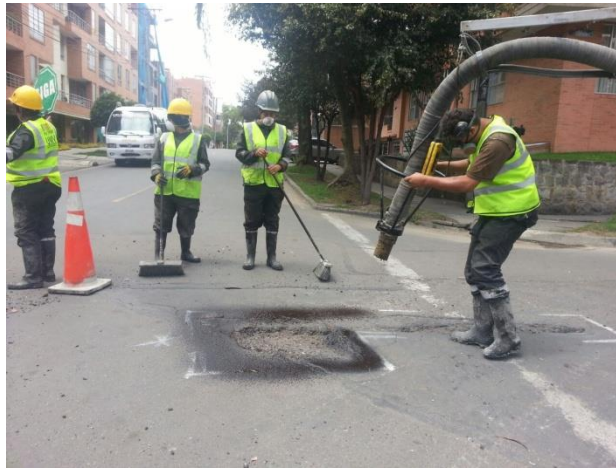
Realizada la limpieza y cuantificación del hueco el operador llevó a cabo un riego de imprimación con emulsión de rompimiento rápido CRR2 (emulsión catiónica de rompimiento rápido) como se observa en la figura 7.

**Figura 7.** Cuantificación de área a intervenir.

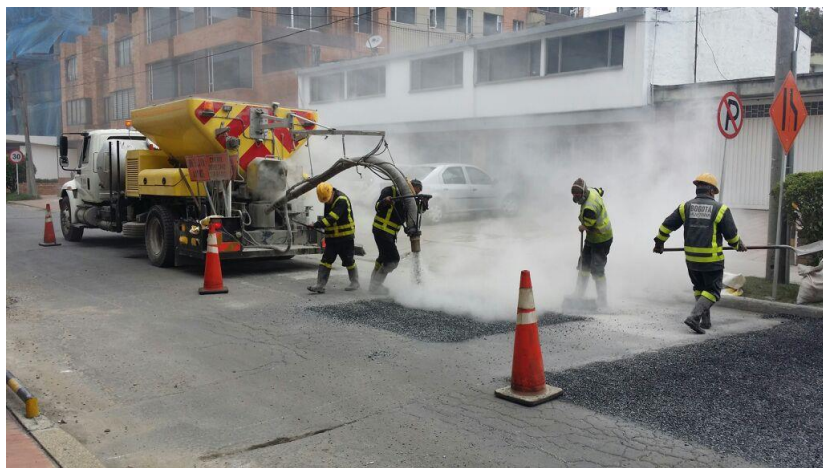
Previo a la aplicación de la mezcla se verificó las condiciones del material a ser instalado (humedad aparente y limpieza), la mezcla en frío se inyectó mediante un chorro a presión de 40 PSI y a temperatura ambiente no menor a 10°C, se aplicó desde el centro de la superficie del hueco, mediante movimientos circulares o rectos de un lado a hacia otro de tal manera que se llenó homogéneamente toda el área.

**Figura 8.** Cuantificación de área a intervenir.  
**Fuente:** elaboración propia.
